A Cumiana su input della Provincia per scongiurare i danni delle piene

Alvei dei fiumi sotto la lente d'ingrandimento

Cinque ponti monitorati dagli Aib - Il Rumiano è quello più a rischio

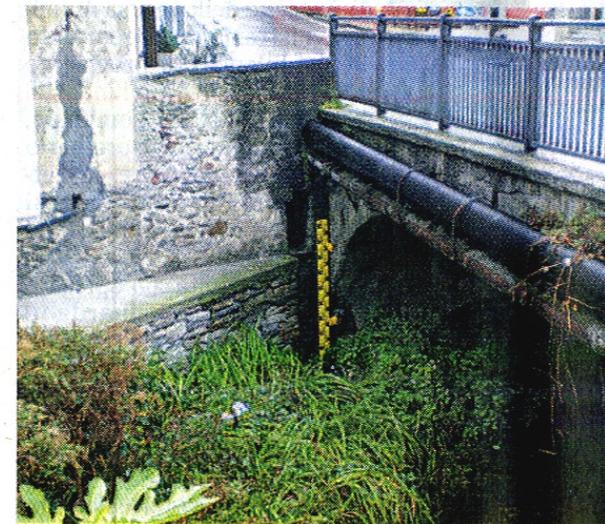
CUMIANA - Una delle aste graduate posizionate dagli Aib per monitorare il livello di sedimentazione e di materiale in aggiunta che si deposita nei mesi.

nell'installazione di una serie di aste graduate in prossimità dei ponti, conficcate a terra dal lato del letto del fiume fino al raggiungimento della base del ponte. Sulle aste è indicato, oltre alla posizione rispetto al livello del mare, anche il

livello di sedimentazione e di materiale in aggiunta depositato nei mesi. Lo studio prevede infatti un monitoraggio ad ampia durata, che si protrarrà per almeno sei anni: in questo lasso di tempo sarà possibile attivare interventi per scongiurare danni causati dalle piene dei fiumi e dei torrenti.
